**RAPPORT D'INSPECTION TELEVISEE**  
**N° 16 52 008**

Commune :	<b>VOUZIERS</b>
Adresse :	<b>Rue des Poilus</b>
Quartier ou complément :	
Date de début d'inspection :	<b>19 janvier 2016</b>
Date de fin d'inspection :	<b>19 janvier 2016</b>

Client :	<b>VEOLIA RETHEL</b>
----------	----------------------

Numéro de dossier :	<b>16 52 008</b>	Numéro de devis :	<b>16 5 009~01</b>
Objectif de l'inspection :	<b>Inspection de routine de l'état</b>		
Nom du réseau :			
Type de réseau :	<b>Eaux usées</b>

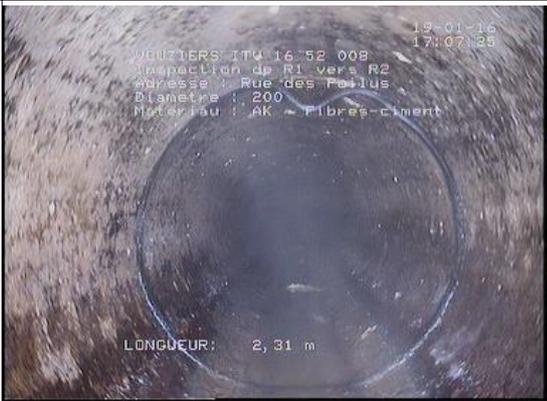
DISTANCE : <b>2.31 m</b>	PHOTO : <b>1</b>	
OBSERVATIONS :

<b>BAIAB - Anneau d'étanchéité pénétrant et pendant au dessus de la ligne médiane horizontale mais non rompu à 12h</b>

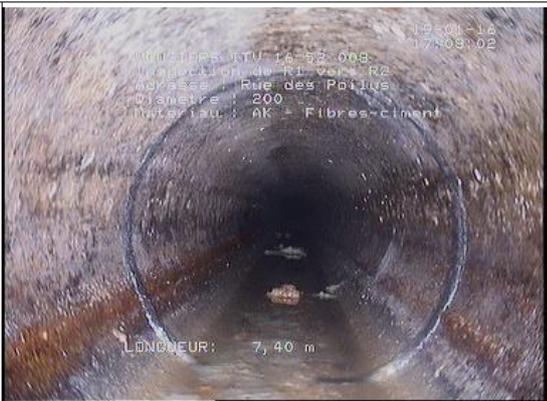
DISTANCE : <b>7.40 m</b>	PHOTO : <b>2</b>	
OBSERVATIONS :

<b>BAIAD - Anneau d'étanchéité pénétrant et rompu à 2h</b>

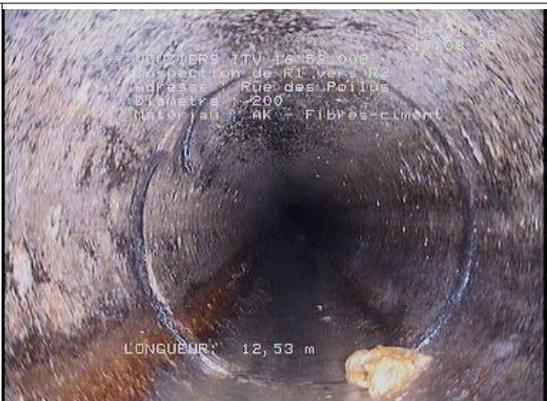
DISTANCE : <b>12.53 m</b>	PHOTO : <b>3</b>	
OBSERVATIONS :

<b>BAIAD - Anneau d'étanchéité pénétrant et rompu à 10h</b>

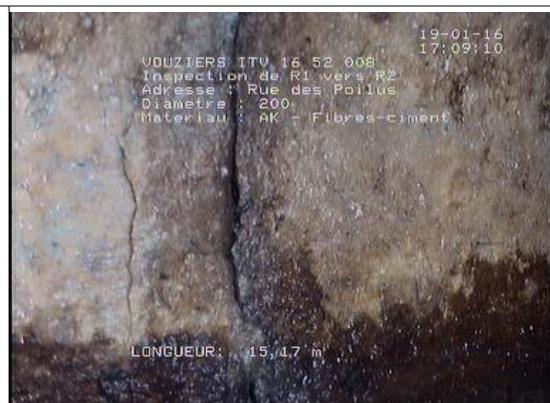
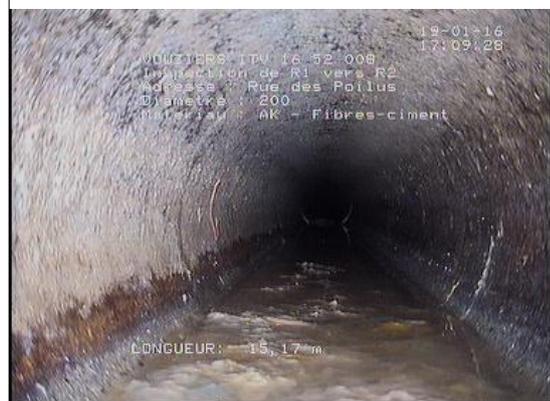
DISTANCE : <b>15.16 m</b>	PHOTO : <b>4/5</b>
---------------------------	--------------------

**BABBB - Fissure circonférentielle fermée**  
**BDDC - Niveau d'eaux usées troubles - Flache**

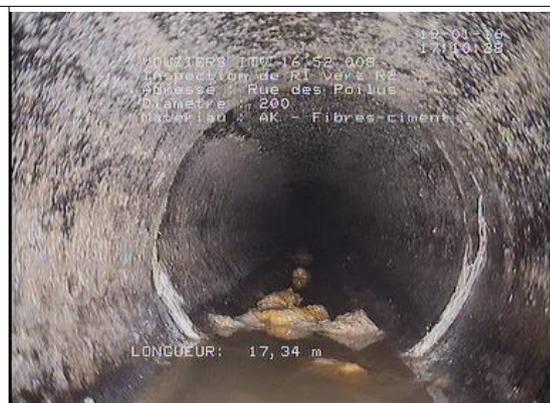
DISTANCE : <b>17.34 m</b>	PHOTO : <b>6</b>
---------------------------	------------------

**BAJB - Décentrage (radial)**

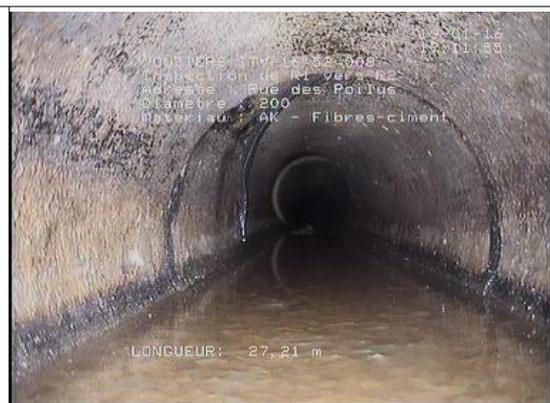
DISTANCE : <b>27.21 m</b>	PHOTO : <b>7</b>
---------------------------	------------------

**BAJB - Décentrage (radial)**  
**BDDC - Niveau d'eaux usées troubles - Flache**

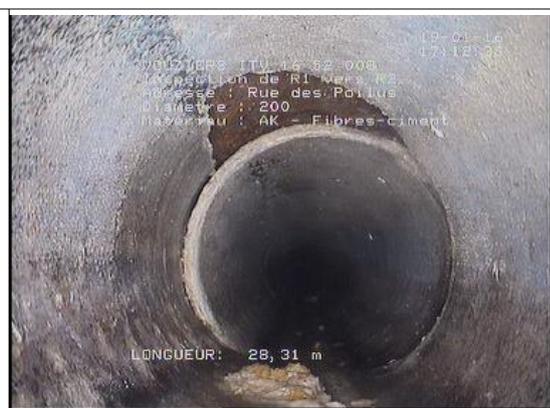
DISTANCE : <b>28.31 m</b>	PHOTO : <b>8</b>
---------------------------	------------------

OBSERVATIONS :  
**BCBE - Réparation ponctuelle : trou réparé de 11h à 2h**  
**BAJC - Déviation angulaire**

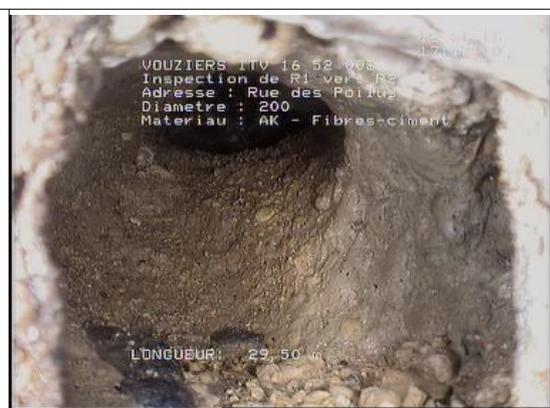
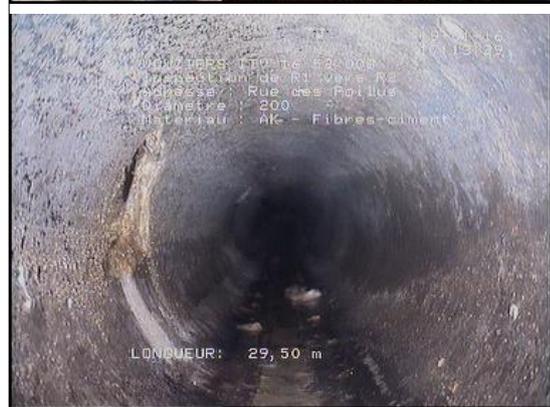
DISTANCE : <b>29.50 m</b>	PHOTO : <b>9/10</b>
---------------------------	---------------------

OBSERVATIONS :  
**BAKJ - Trou dans le revêtement à 9h**

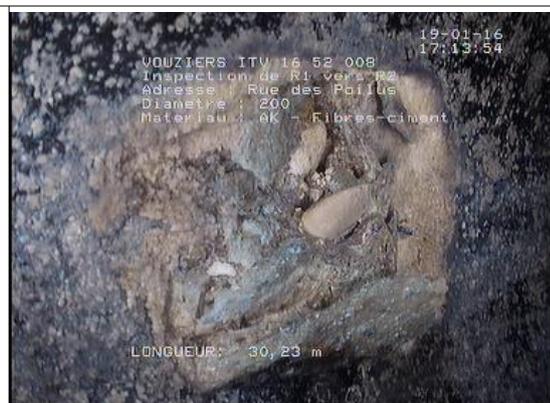
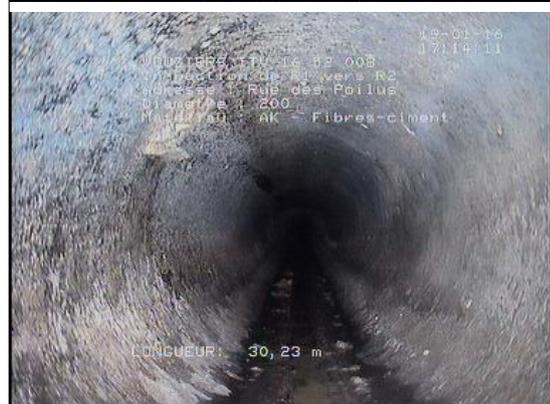
DISTANCE : <b>30.22 m</b>	PHOTO : <b>11/12</b>
---------------------------	----------------------

OBSERVATIONS :  
**BAFBE - Dégradation de surface, écaillage sans cause évidente à 10h**

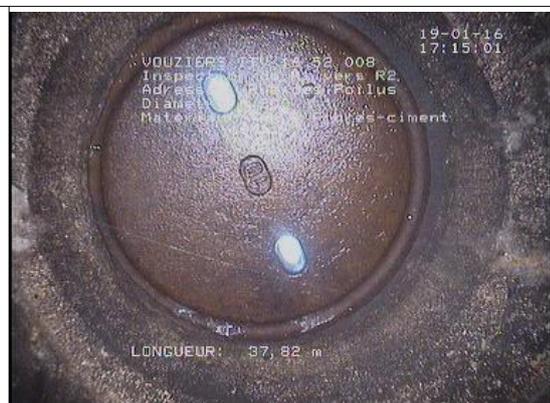
DISTANCE : <b>37.82 m</b>	PHOTO : <b>13</b>
---------------------------	-------------------

OBSERVATIONS :  
**BCEA - Regard de visite d'arrivée - Référence du noeud R2**
