RAPPORT D'INSPECTION TELEVISEE
N° 16 57 015

Commune :	VOUZIERS
Adresse :	Rue des Artisans
Quartier ou complément :	
Date de début d'inspection :	18 janvier 2016
Date de fin d'inspection :	19 janvier 2016

Client :	VEOLIA RETHEL
----------	----------------------

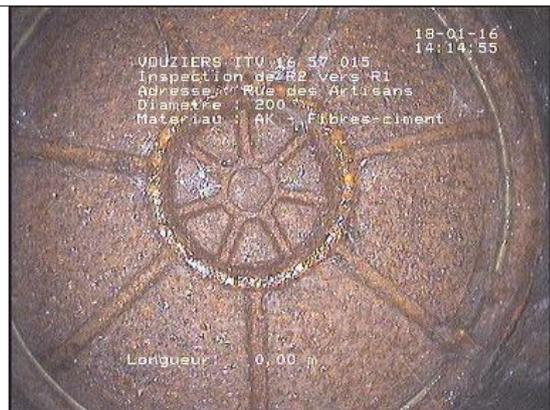
DISTANCE : 0.00 m	PHOTO : 1
--------------------------	------------------

OBSERVATIONS :
BCDA - Regard de visite de départ - Référence du noeud R2

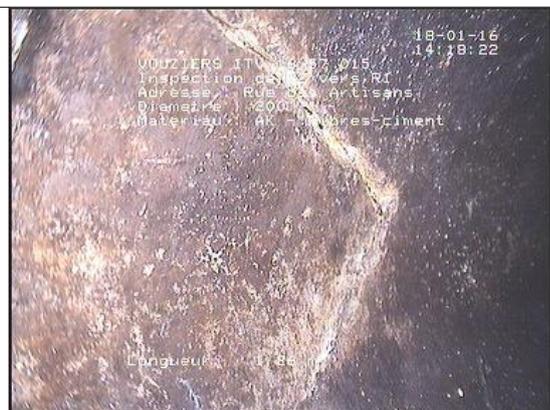
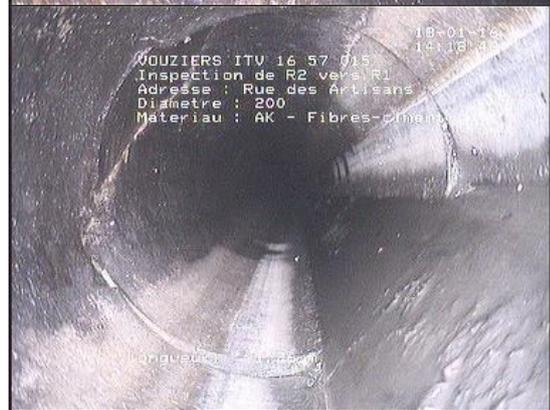
DISTANCE : 1.26 m	PHOTO : 2/3
--------------------------	--------------------

OBSERVATIONS :
BABBC - Fissure complexe fermée de 10h à 2h

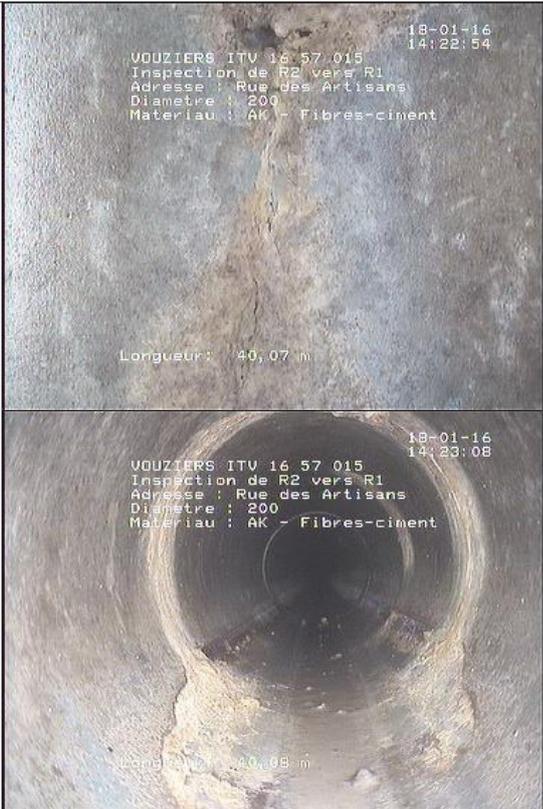
DISTANCE : 40.07 m	PHOTO : 4/5	
OBSERVATIONS :

BABBB - Fissure circonférentielle fermée

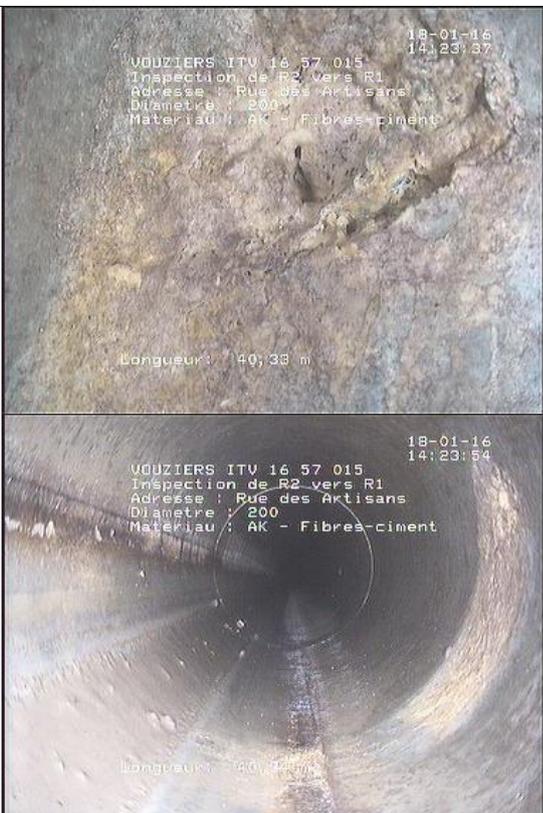
DISTANCE : 40.33 m	PHOTO : 6/7	
OBSERVATIONS :

BAKJ - Trou dans le revêtement à 2h

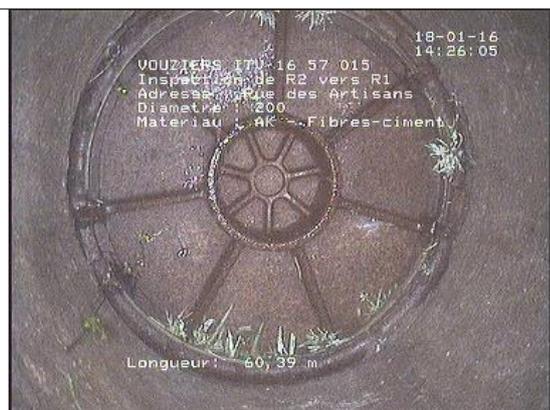
PHOTO : **8**

BCEA - Regard de visite d'arrivée - Référence du noeud R1

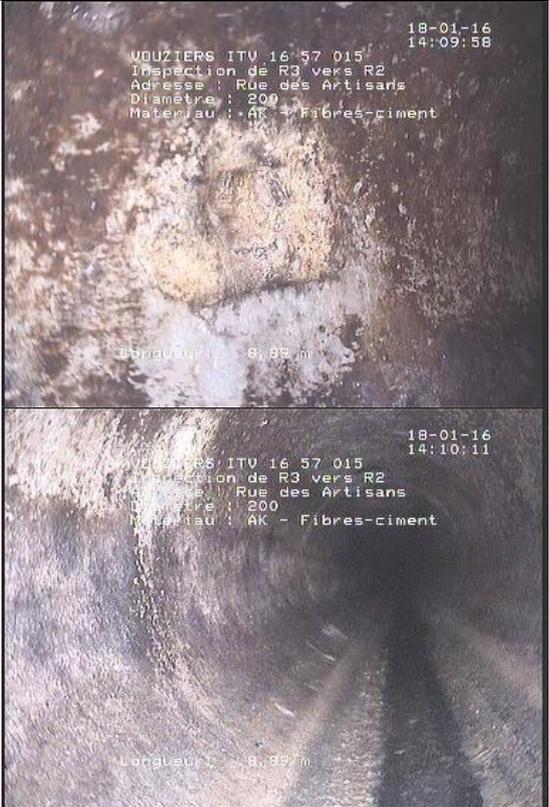
DISTANCE : 8.89 m	PHOTO : 9/10

OBSERVATIONS : BAKJ - Trou dans le revêtement à 11h

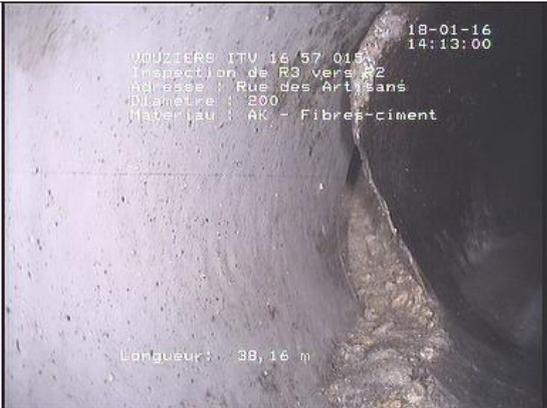
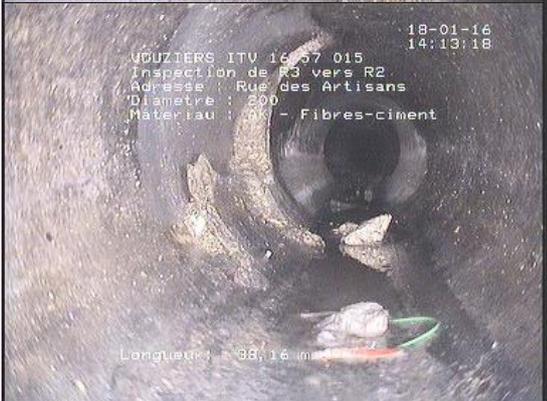
DISTANCE : 38.16 m	PHOTO : 11/12	
OBSERVATIONS :		
BCBE - Réparation ponctuelle : trou réparé de 7h à 11h

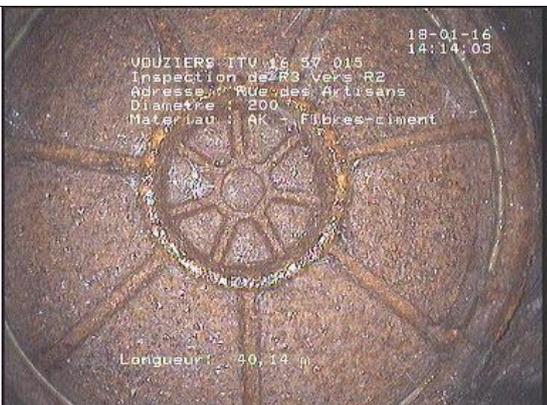
DISTANCE : 40.14 m	PHOTO : 13	
OBSERVATIONS :		
BCEA - Regard de visite d'arrivée - Référence du noeud R2

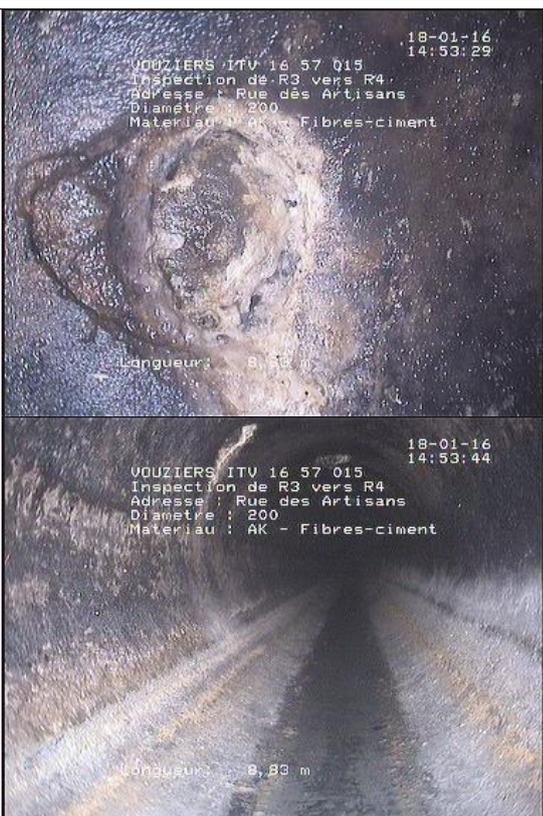
DISTANCE : 8.83 m	PHOTO : 14/15

<p>OBSERVATIONS : BAFZE - Dégradation de surface sans cause évidente, autres dégradations à 10h</p>

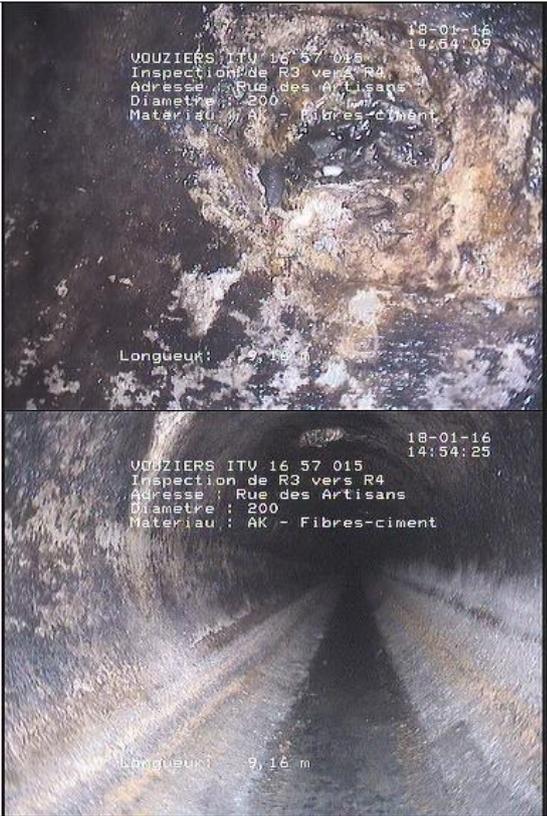
DISTANCE : 9.16 m	PHOTO : 16/17

<p>OBSERVATIONS :</p> <p>BAFZE - Dégradation de surface sans cause évidente, autres dégradations à 12h</p>

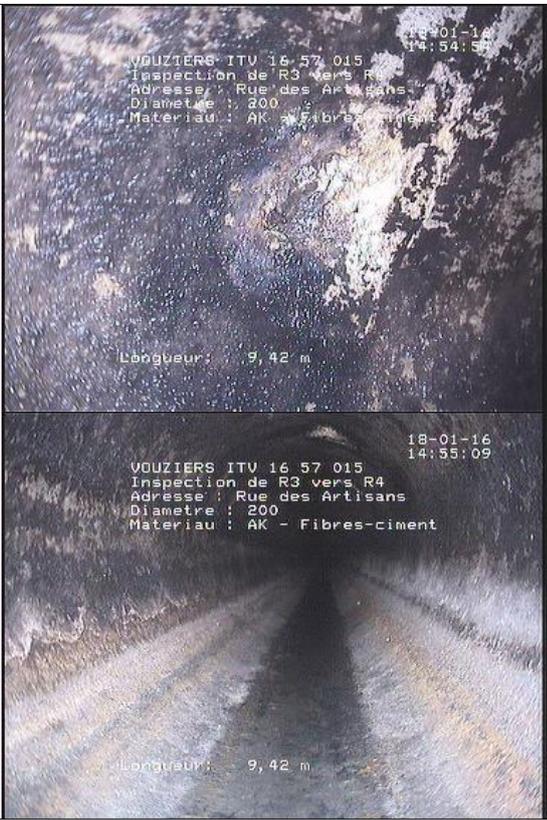
DISTANCE : 9.42 m	PHOTO : 18/19

<p>OBSERVATIONS :</p> <p>BAFZE - Dégradation de surface sans cause évidente, autres dégradations à 1h</p>

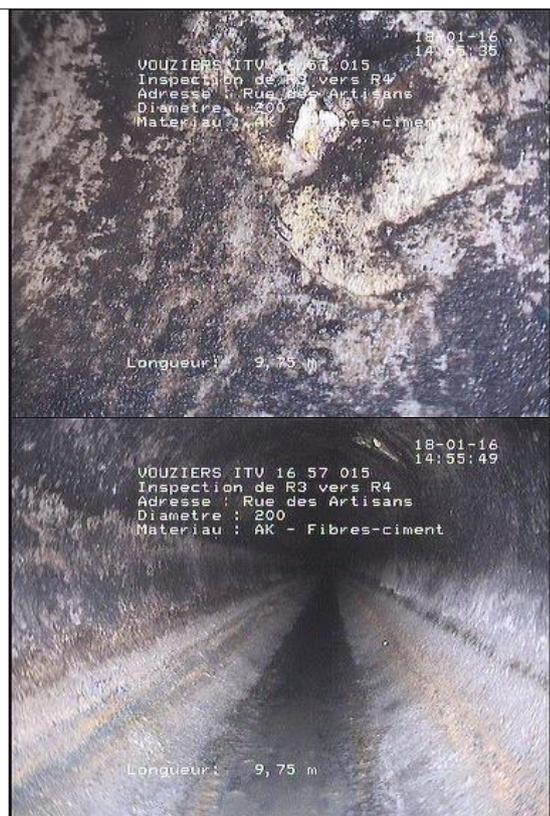
DISTANCE : 9.75 m	PHOTO : 20/21
--------------------------	----------------------

BAFZE - Dégradation de surface sans cause évidente, autres dégradations à 2h

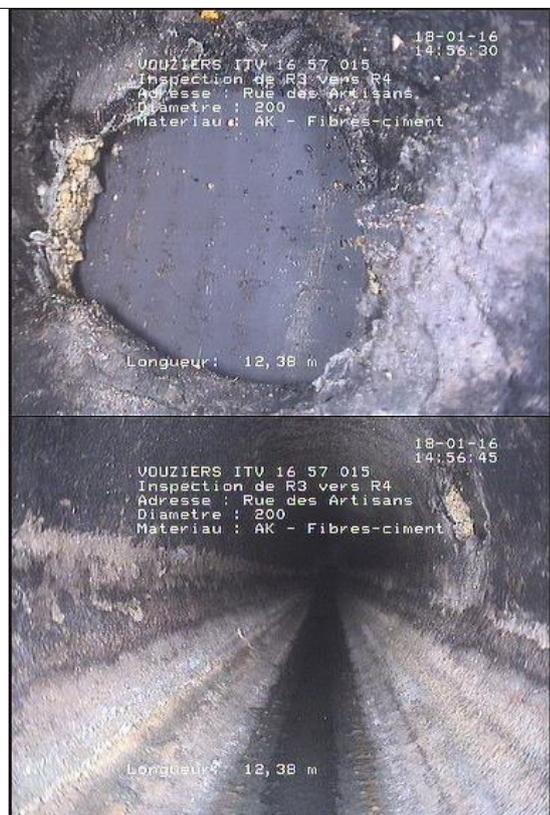
DISTANCE : 12.38 m	PHOTO : 22/23
---------------------------	----------------------

BCBE - Réparation ponctuelle : trou réparé à 2h

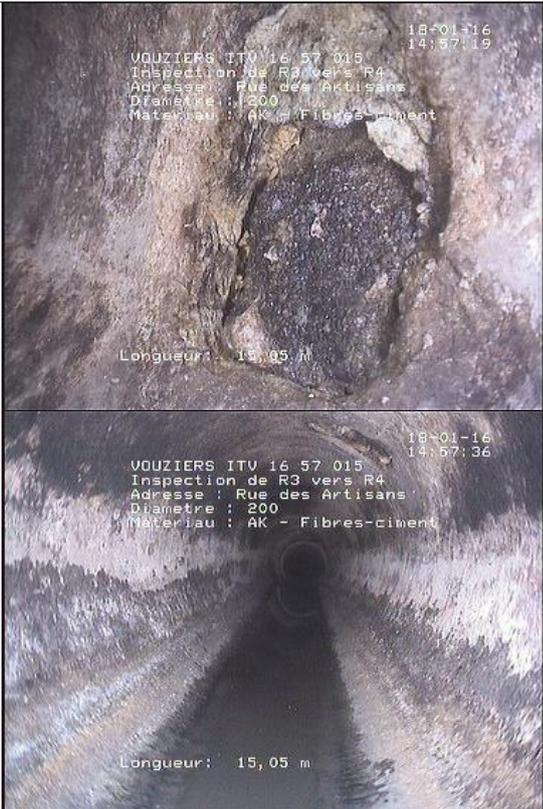
DISTANCE : 15.05 m	PHOTO : 24/25

<p>OBSERVATIONS :</p> <p>BAFZE - Dégradation de surface sans cause évidente, autres dégradations à 2h</p>

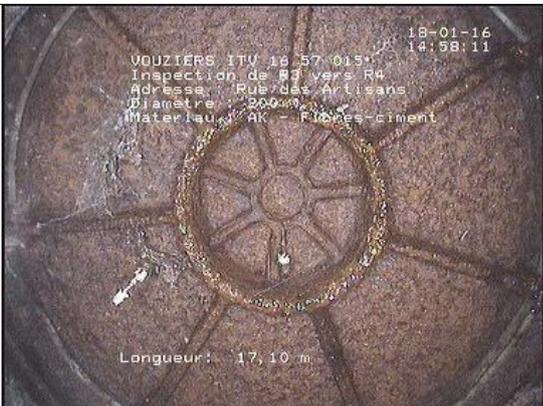
DISTANCE : 17.10 m	PHOTO : 26

<p>OBSERVATIONS :</p> <p>BCEA - Regard de visite d'arrivée - Référence du noeud R4</p>

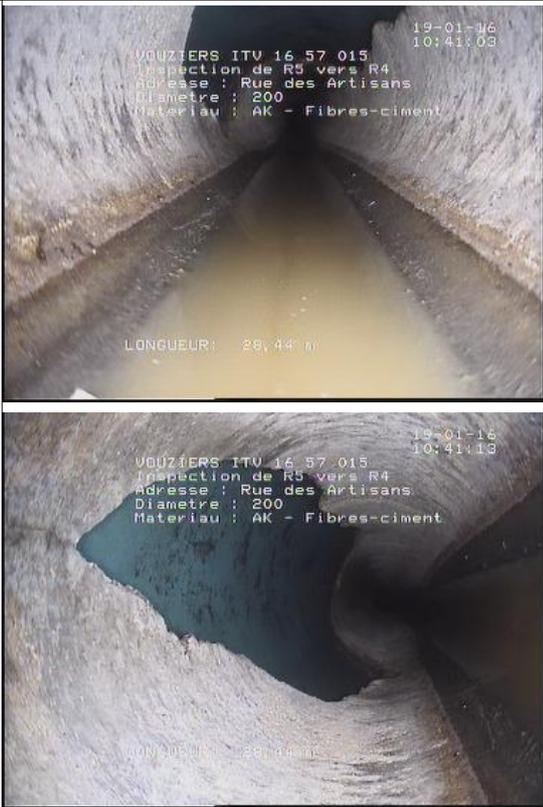
DISTANCE : 28.44 m	PHOTO : 27/28

OBSERVATIONS : BCBE - Réparation ponctuelle : trou réparé de 9h à 2h

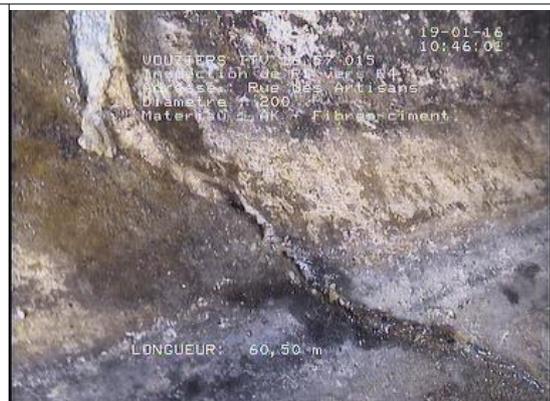
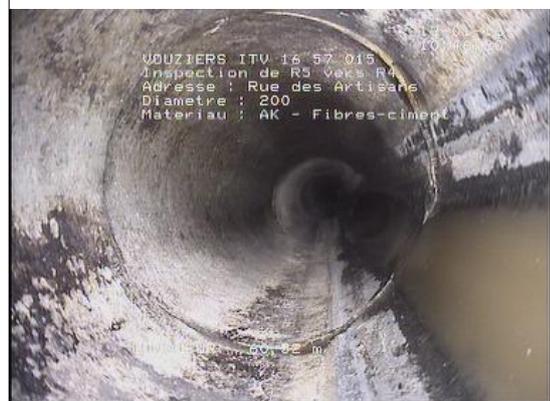
DISTANCE : 60.50 m	PHOTO : 29/30
---------------------------	----------------------

BABBB - Fissure circonférentielle fermée

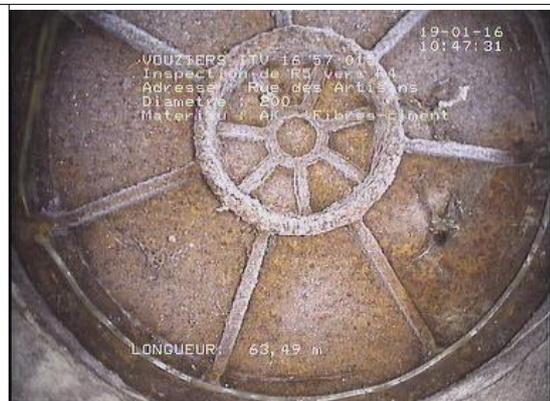
DISTANCE : 63.48 m	PHOTO : 31
---------------------------	-------------------

BCEA - Regard de visite d'arrivée - Référence du noeud R4

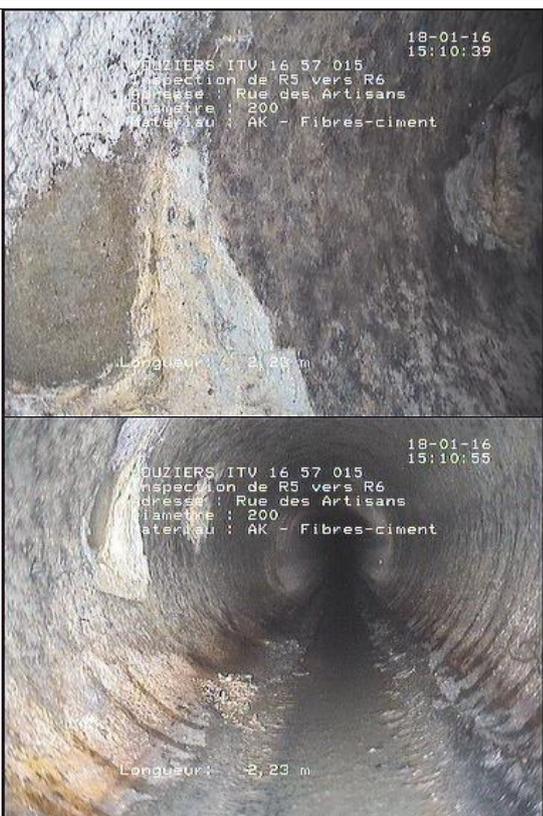
DISTANCE : 2.23 m	PHOTO : 32/33

<p>OBSERVATIONS :</p> <p>BAFZE - Dégradation de surface sans cause évidente, autres dégradations à 9h</p>

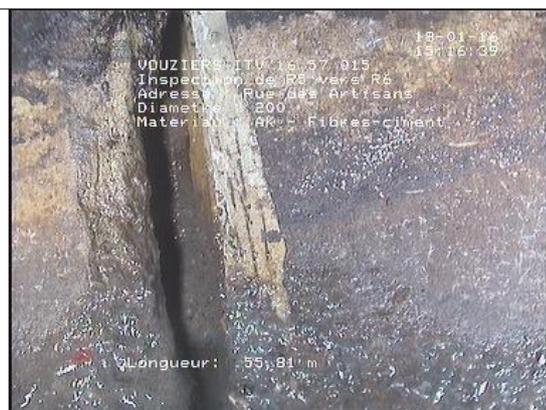
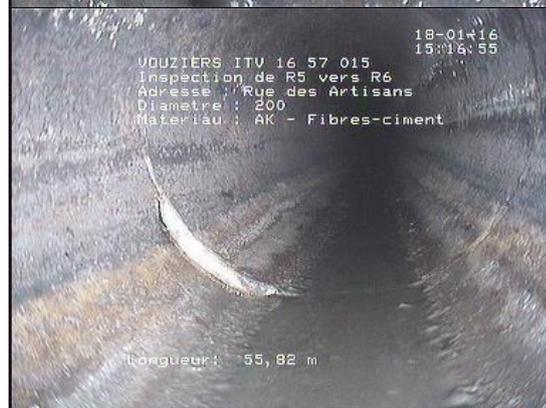
DISTANCE : 55.81 m	PHOTO : 34/35
---------------------------	----------------------

BAFZE - Assemblage - Dégradation de surface sans cause évidente, autres dégradations de 7h à 8h

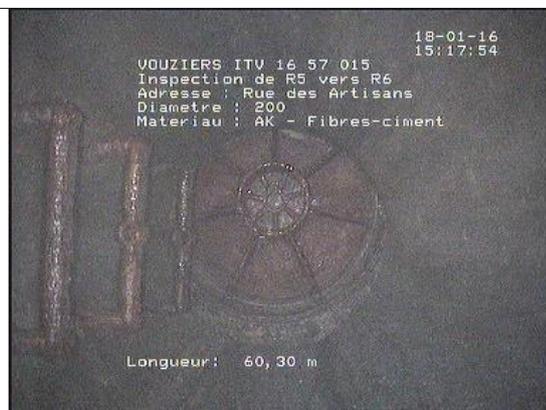
DISTANCE : 60.30 m	PHOTO : 36
---------------------------	-------------------

BCEA - Regard de visite d'arrivée - Référence du noeud R6
