DOSSIER DE DIAGNOSTIC TECHNIQUE

Référence : **002B2000965**
A communiquer pour toute correspondance
Réalisé le : 13/07/2018
Référence mandataire : B2000102

HOTEL DE VILLE
PLACE CARNOT - BP 20
08400 VOUZIERS

Rapport de mission de repérage des matériaux et produits contenant de l'amiante avant travaux

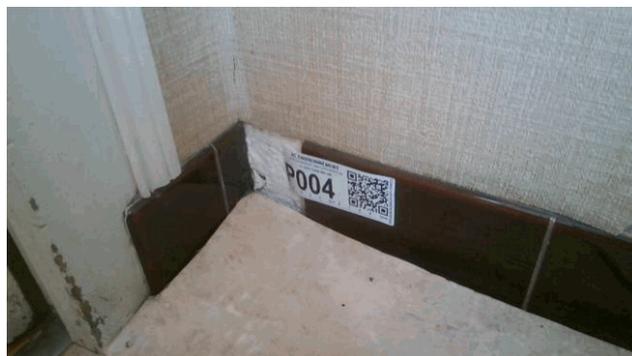
002B2000965 n°4 - 1 (P4)

plan3	Vol 1	Revêtement de mur	Colle de plinthe	P4	Réalisation d'un prélèvement		002B200 0965 n°4 - 1	P4 Phase 3	Joint Dur Gris	Négatif	Négatif sur analyse

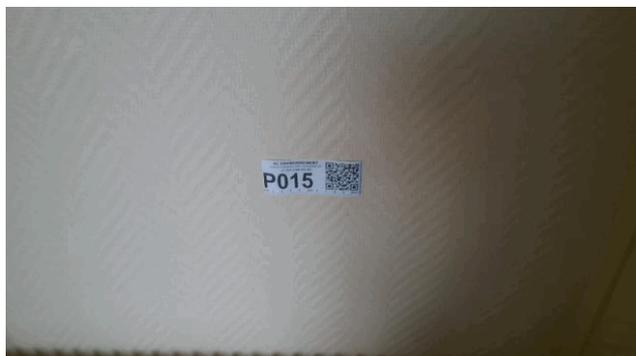
002B2000965 n°15 - 1 (P15)

plan2	Vol 5	Murs et cloisons	Enduits plâtre	P15	Réalisation d'un prélèvement		002B200 0965 n°15 - 1	P15 Phase 3	Peinture Effritable Bleu Enduit Effritable Beige Plâtre Effritable Blanc	Négatif	Négatif sur analyse
plan2	Vol 6	Murs et cloisons	Enduits plâtre	S5	Sondage et extension de la zone homogène du prélèvement P15		002B200 0965 n°15 - 1	P15 Phase 3	Peinture Effritable Bleu Enduit Effritable Beige Plâtre Effritable Blanc	Négatif	Négatif sur analyse
plan2	Vol 7	Murs et cloisons	Enduits plâtre	P17	Réalisation d'un prélèvement		002B200 0965 n°17 - 1	P17	Peinture Effritable Beige Plâtre Effritable Blanc	Négatif	Négatif sur analyse
plan1	Vol 8	Murs et cloisons	Enduits plâtre	P18	Réalisation d'un prélèvement		002B200 0965 n°18 - 1	P18	Peinture Effritable Beige Plâtre Effritable Blanc	Négatif	Négatif sur analyse

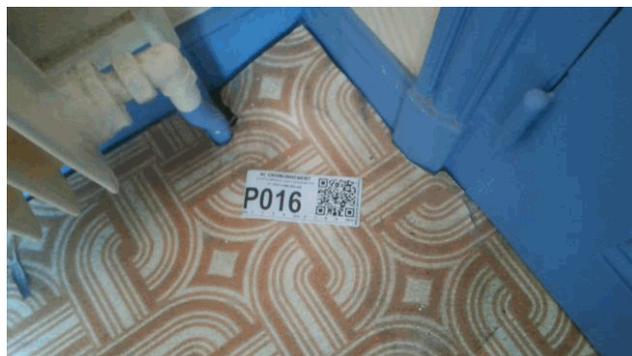
002B2000965 n°16 - 1 (P16)

plan2	Vol 5	Revêtement de sol	Lés plastiques avec sous-couche	P16	Réalisation d'un prélèvement		002B200 0965 n°16 - 1	P16 Phase 6	Colle Dur Gris	Négatif	Négatif sur analyse
plan2	Vol 6	Revêtement de sol	Lés plastiques avec sous-couche	S6	Sondage et extension de la zone homogène du prélèvement P16		002B200 0965 n°16 - 1	P16 Phase 6	Colle Dur Gris	Négatif	Négatif sur analyse
plan2	Vol 5	Revêtement de sol	Lés plastiques avec sous-couche	P16	Réalisation d'un prélèvement		002B200 0965 n°16 - 1	P16 Phase 7	Peinture Effritable Multicolore Matériau Effritable Blanc	Négatif	Négatif sur analyse
plan2	Vol 6	Revêtement de sol	Lés plastiques avec sous-couche	S6	Sondage et extension de la zone homogène du prélèvement P16		002B200 0965 n°16 - 1	P16 Phase 7	Peinture Effritable Multicolore Matériau Effritable Blanc	Négatif	Négatif sur analyse
plan1	Vol 10	Revêtement de sol	Colles de carrelage	P22	Réalisation d'un prélèvement		002B200 0965 n°22 - 1	P22	Colle Dur Gris	Négatif	Négatif sur analyse

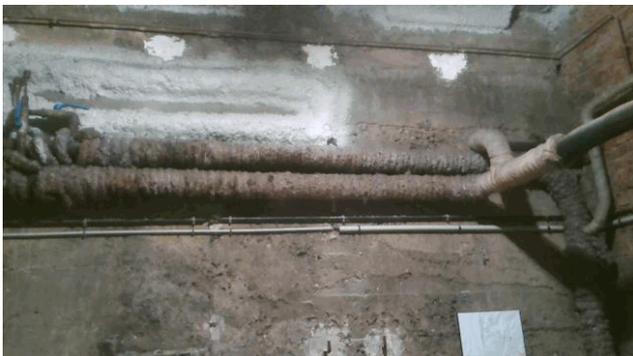
002B2000965 n°20 - 1 (P20)

Plan	Localisation	Composant	Partie composant	Réf action	Observation	Précision loc.	Ref photo	Ref Prél.	Descriptif	Résultat	Conclusion
plan1	Vol 9	Conduit eau	Calorifugeage	P20	Réalisation d'un prélèvement		002B200 0965 n°20 - 1 - 002B200 0965 n°20 - 2	P20	Laine Fibreux Souple Gris	Négatif	Négatif sur analyse
plan1	Vol 9	Conduit eau	Calorifugeage	P20	Sondage et extension de la zone homogène du prélèvement P20		002B200 0965 n°20 - 1 - 002B200 0965 n°20 - 2	P20	Laine Fibreux Souple Gris	Négatif	Négatif sur analyse
