## RAPPORT D'INSPECTION TELEVISEE N° 16 57 013

Commune : **VOUZIERS**  
Adresse : **Rue du Blanc Mont**

Numéro de dossier : **16 57 013**      Numéro de devis : **16 5 009~01**  
Objectif de l'inspection : **Inspection de routine de l'état**  
Nom du réseau :  
Type de réseau : **Eaux usées**

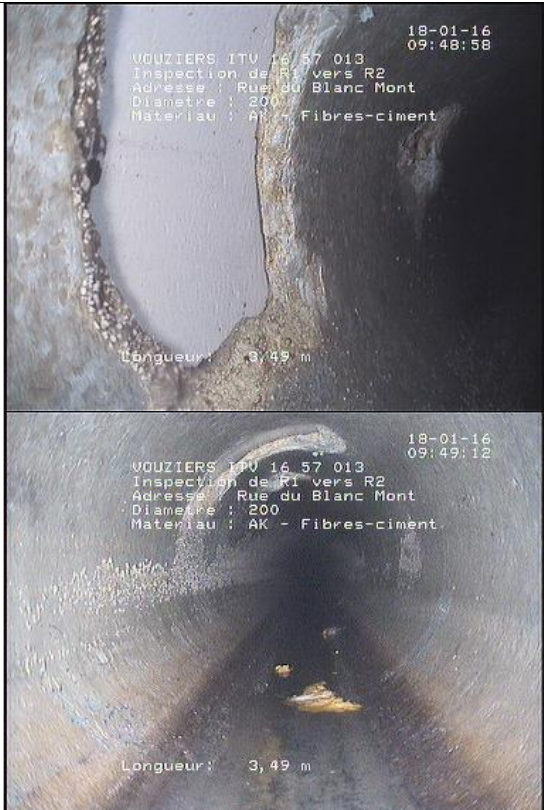
| DISTANCE : 3.49 m | PHOTO : 1/2 | |

| <b>OBSERVATIONS :</b><br><b>BCBE - Réparation ponctuelle : trou réparé de 10h à 12h</b> | | |

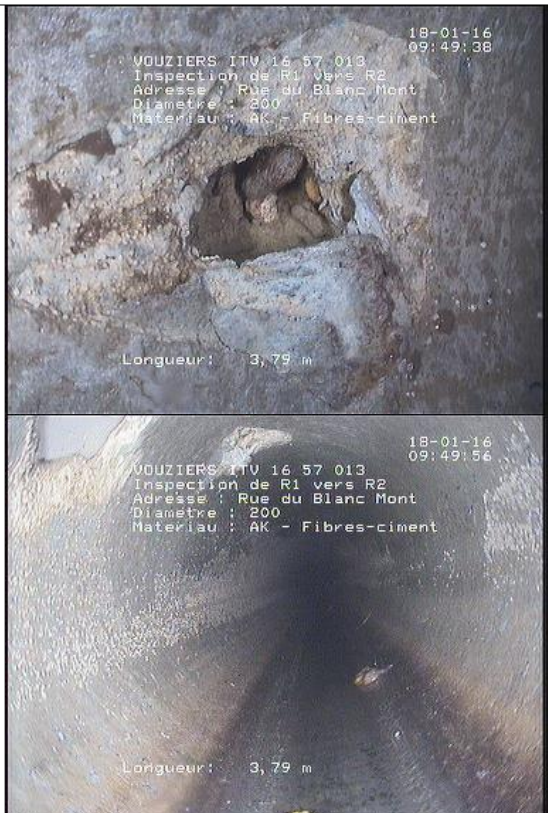
| DISTANCE : 3.79 m | PHOTO : 3/4 | |

| OBSERVATIONS :<br><b>BAKJ - Trou dans le revêtement à 11h</b> | | |

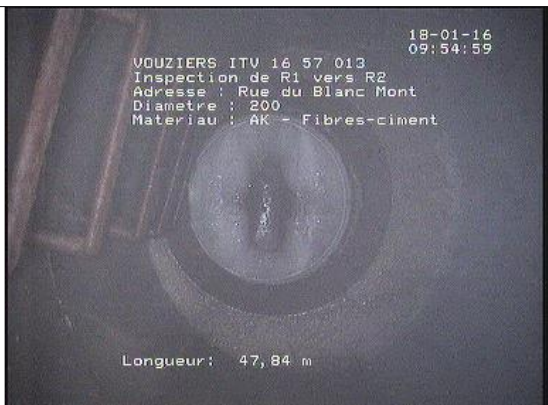
| DISTANCE : 47.84 m | PHOTO : 5 | |

| OBSERVATIONS :<br>BCEA - Regard de visite d'arrivée - Référence du noeud R2 | | |

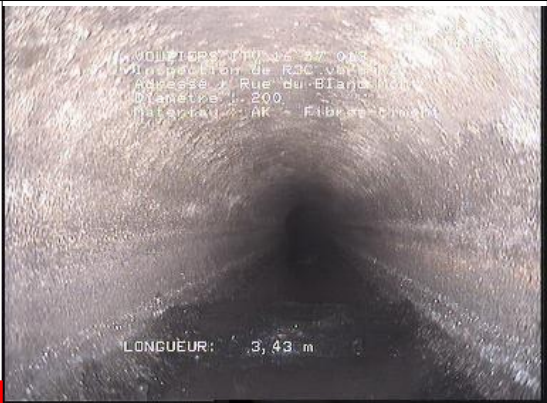
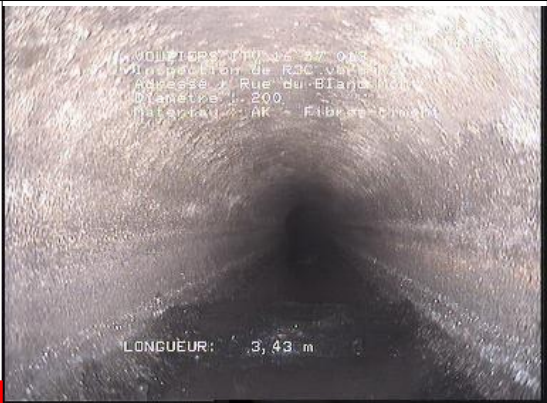
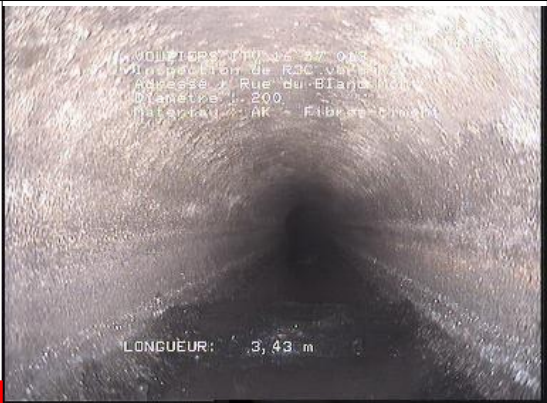
| <b>OBSERVATIONS :</b><br><b>BBCZ - Dépôt de matériau - Autre</b><br><b>BDCA- - Inspection abandonnée à cause d'une obstruction - Demande de curage sur le tronçon</b> | | | | | | | | |

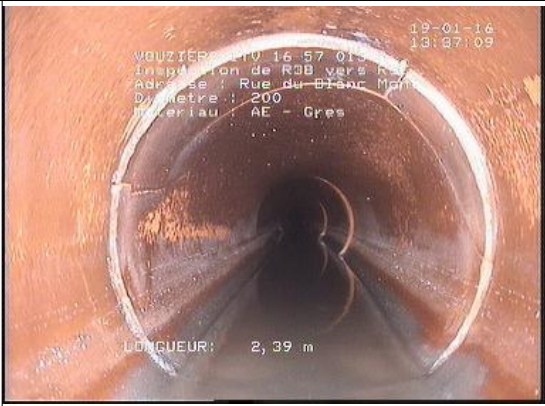
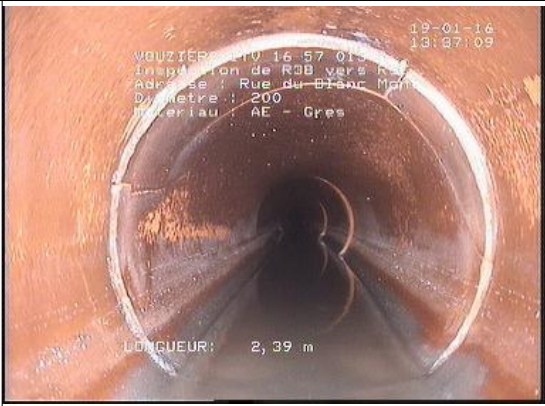
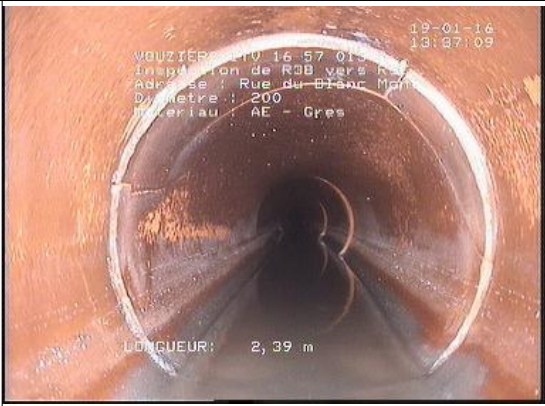
| BABBB - Fissure circonférentielle fermée de 9h à 4h | | | | | | | | | | | |

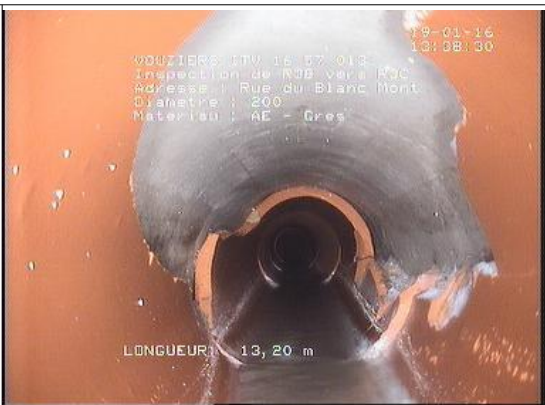
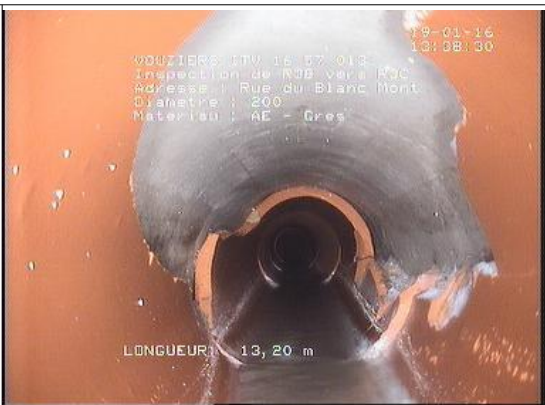
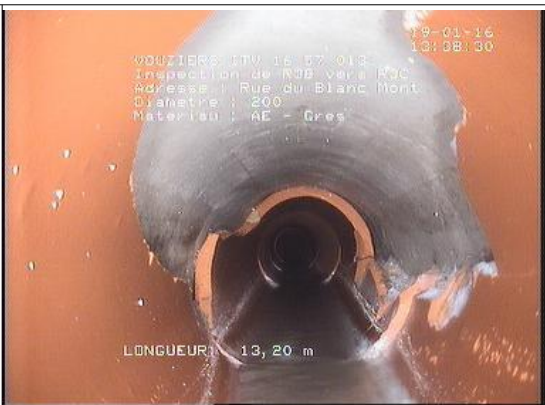
| BCBE - Réparation ponctuelle : trou réparé de 8h à 5h | | | | | | | | | | | |

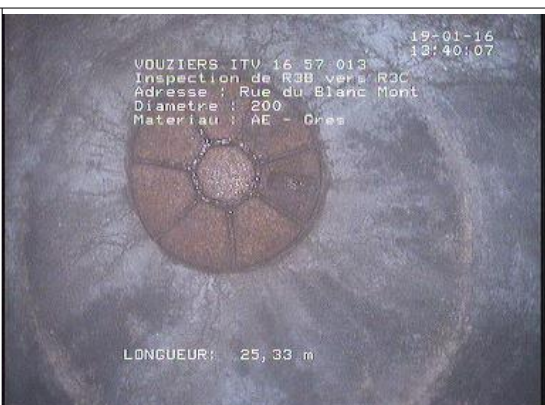
| <table border="1" style="width: 100%;"> <tr> <td style="width: 20%;">DISTANCE : 25.33 m</td> <td style="width: 20%;">PHOTO : 9</td> <td style="width: 60%;"></td> </tr> <tr> <td colspan="2">OBSERVATIONS :</td> <td rowspan="2"> </td> </tr> <tr> <td colspan="2">BCEA - Regard de visite d'arrivée - Référence du noeud R3C</td> </tr> </table> | | | | DISTANCE : 25.33 m | PHOTO : 9 | | OBSERVATIONS : | | | BCEA - Regard de visite d'arrivée - Référence du noeud R3C | |

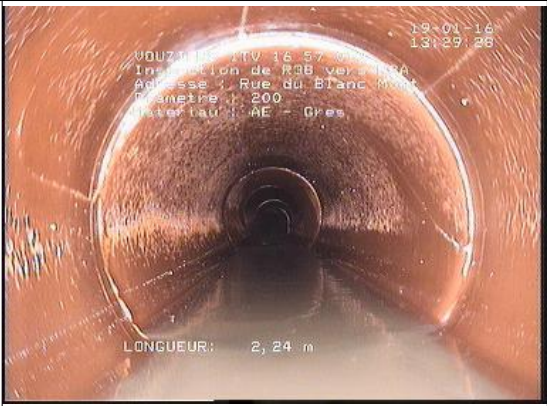
| DISTANCE : <b>2.24 m</b> | | PHOTO : <b>10</b> | | | |

| OBSERVATIONS :<br><b>BABBA - Fissure longitudinale fermée à 4h</b> | | | | | |

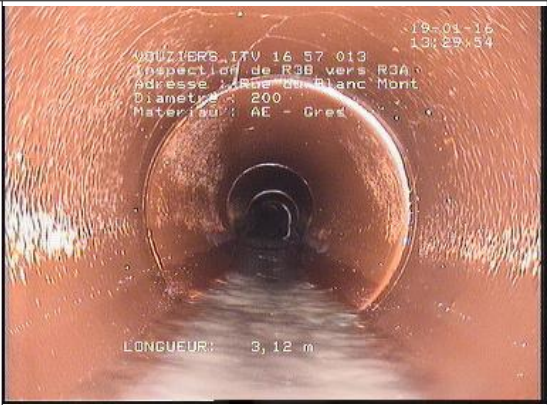
| DISTANCE : <b>3.12 m</b> | | PHOTO : <b>11</b> | | | |

| OBSERVATIONS :<br><b>BABBC - Fissure complexe fermée de 9h à 3h</b> | | | | | |

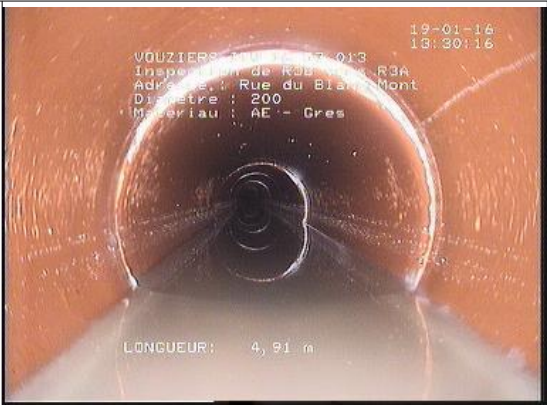
| DISTANCE : <b>4.91 m</b> | | PHOTO : <b>12</b> | | | |

| OBSERVATIONS :<br><b>BDDC - Fin : Niveau d'eaux usées troubles</b> | | | | | |

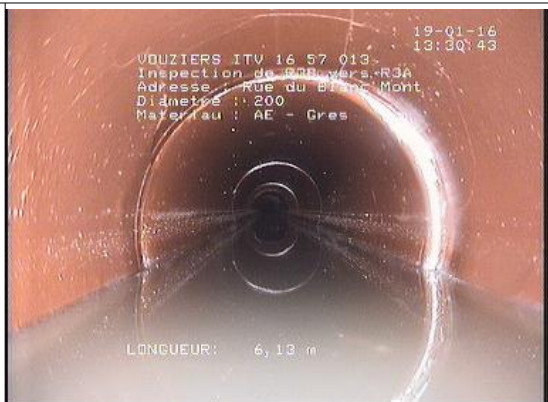
| DISTANCE : 6.13 m | PHOTO : 13 | |

| OBSERVATIONS :<br><b>BABBC - Fissure complexe fermée de 10h à 3h</b> | | |

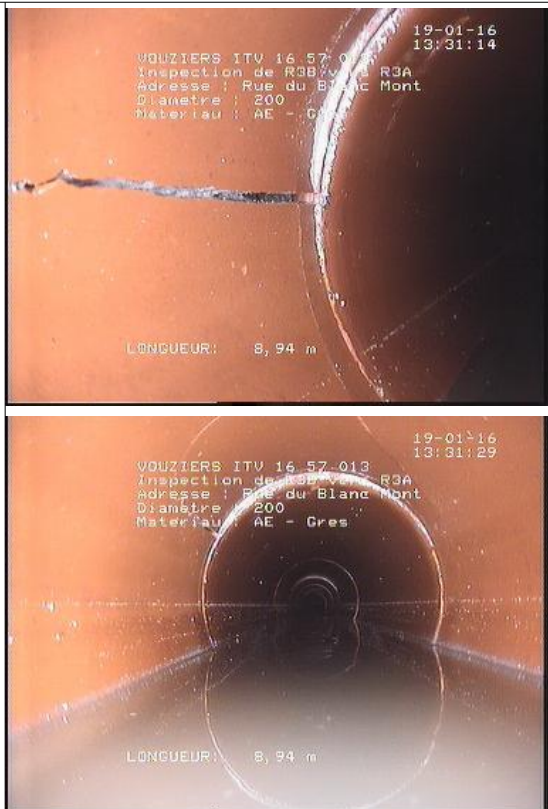
| DISTANCE : 8.94 m | PHOTO : 14/15 | |

| OBSERVATIONS :<br><b>BABCC - Fissure complexe ouverte de 10h à 3h</b> | | |

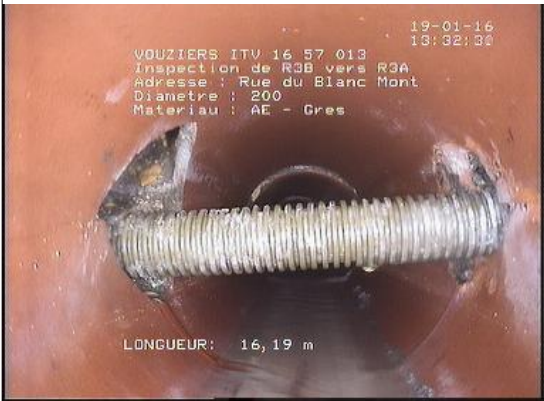
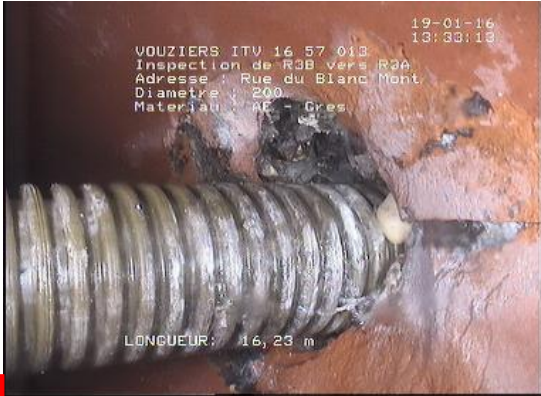
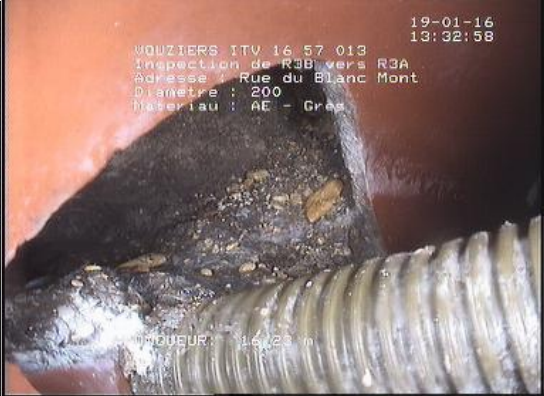
| <b>OBSERVATIONS :</b><br><b>BBEG - Conduites externes ou cables insérés dans la canalisation</b><br><b>BAKJ - Trou dans le revêtement - 3h et 9h</b><br><b>BDCA - - Inspection abandonnée à cause d'une obstruction - Reprise en sens inverse</b> | | | |

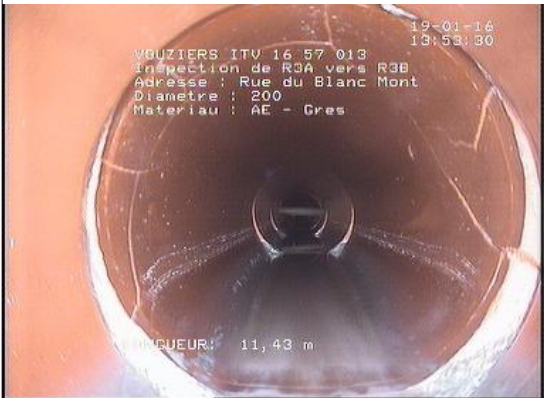
| <b>DISTANCE : 11.43 m</b> | <b>PHOTO : 19</b> | | |

| <b>OBSERVATIONS :</b><br><b>BABBC - Fissure complexe fermée</b> | | | |

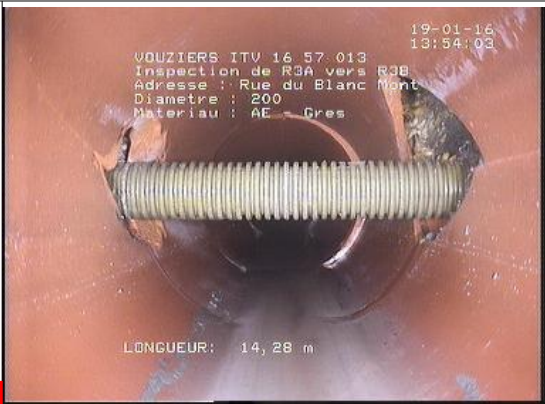
| DISTANCE : <b>14.28 m</b> | PHOTO : <b>20</b> | |

| | Distance | Photo | Observations | Page |
|---|---|---|---|---|
| | 14.28m / R3A | 20 | BDCA- - Inspection abandonnée à cause d'une obstruction - Reprise en sens inverse<br>BDCZC - Inspection abandonnée, inspection de la conduite totale terminée suite à une inspection partielle précédente | 19 |

| OBSERVATIONS :<br><b>BDCZC - Inspection abandonnée, inspection de la conduite totale terminée suite à une inspection partielle précédente</b> | | |

**ABANDON INSPECTION**

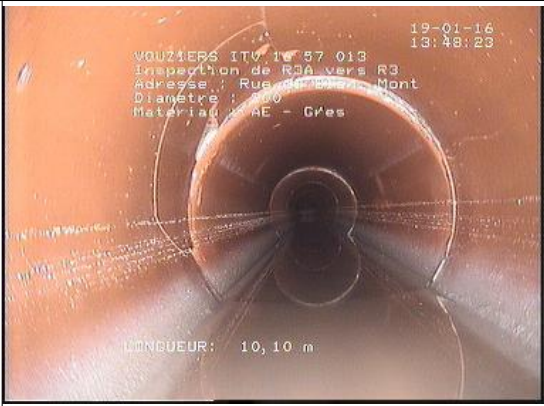
| BABBC - Fissure complexe fermée de 8h à 12h | | | | | |

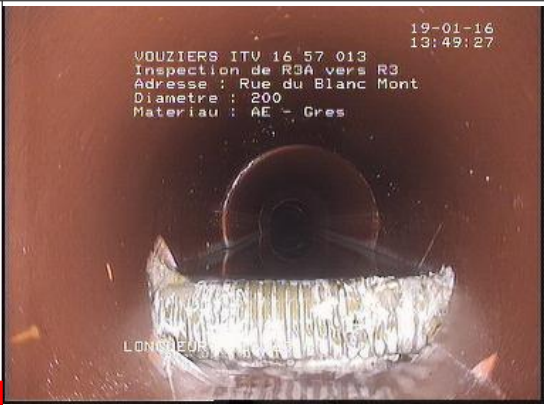
| BBEG - Conduites externes ou cables insérés dans la canalisation<br>BDCA- - Inspection abandonnée à cause d'une obstruction - Reprise en sens inverse | | | | | |

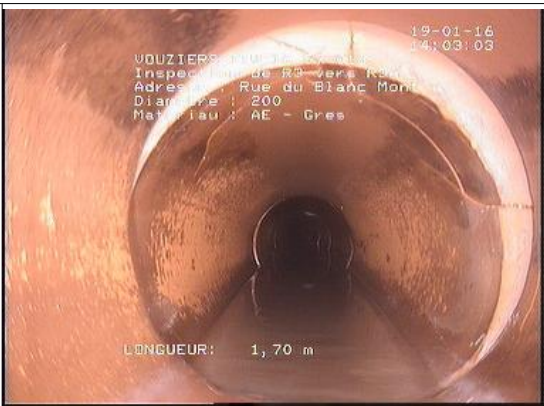
| BABBC - Fissure complexe fermée<br>BDDC - Début : Niveau d'eaux usées troubles | | | | | |

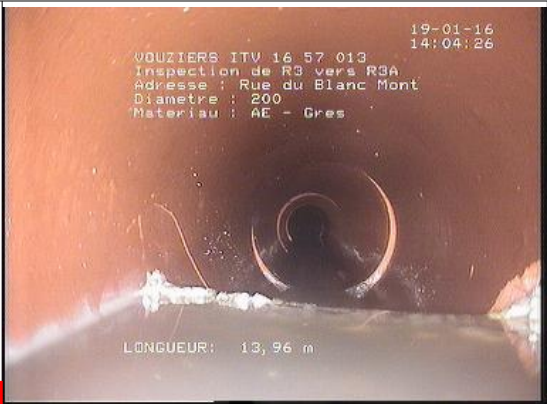
| | Distance | Photo | Observations | Page |
|---|---|---|---|---|
| | 13.96m / R3 | 24 | BDCA- - Inspection abandonnée à cause d'une obstruction - Reprise en sens inverse<br>BDCZC - Inspection abandonnée, inspection de la conduite totale terminée suite à une inspection partielle précédente | 23 |

| OBSERVATIONS :<br><b>BDCZC - Inspection abandonnée, inspection de la conduite totale terminée suite à une inspection partielle précédente</b> | | | | | |
| <b>ABANDON INSPECTION</b> | | | | | |

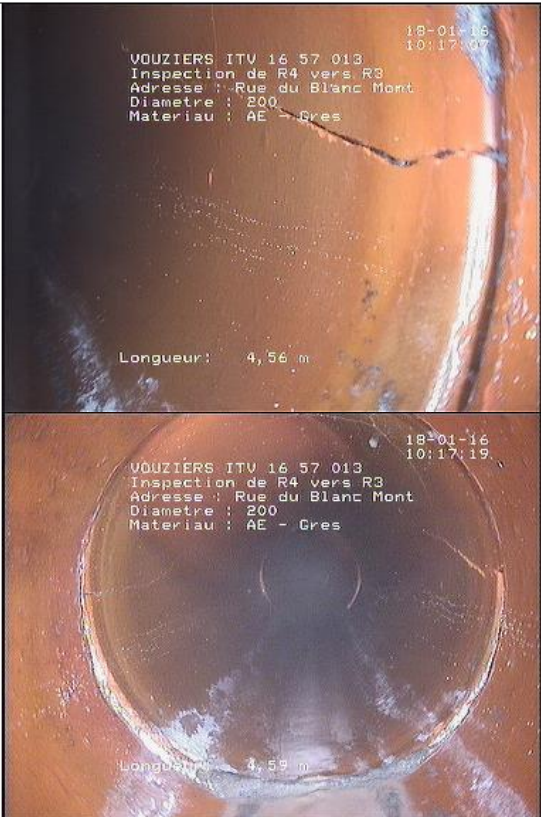
| <b>DISTANCE : 4.56 m</b> | <b>PHOTO : 28/29</b> | |

| <b>OBSERVATIONS :</b><br><b>BABBA - Fissure longitudinale fermée à 3h</b> | | |

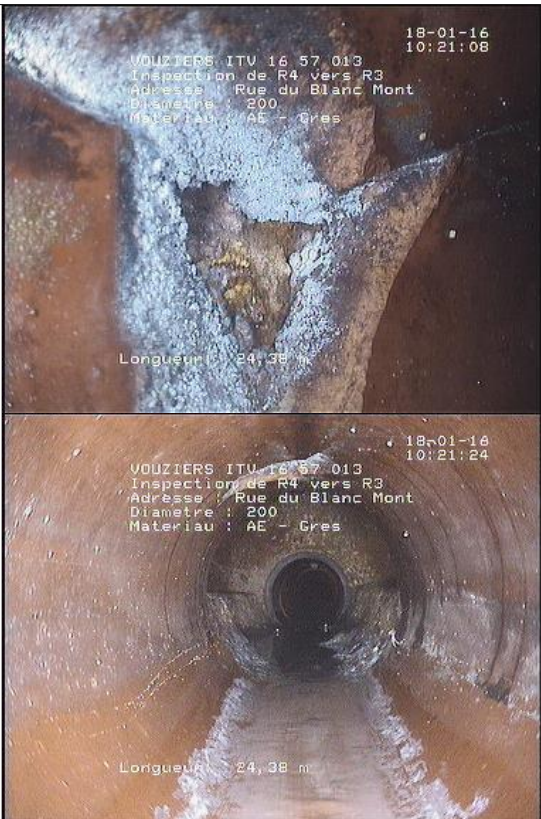
| <b>DISTANCE : 24.38 m</b> | <b>PHOTO : 30/31</b> | |

| <b>OBSERVATIONS :</b><br><b>BAKJ - Trou dans le revêtement de 10h à 12h</b> | | |

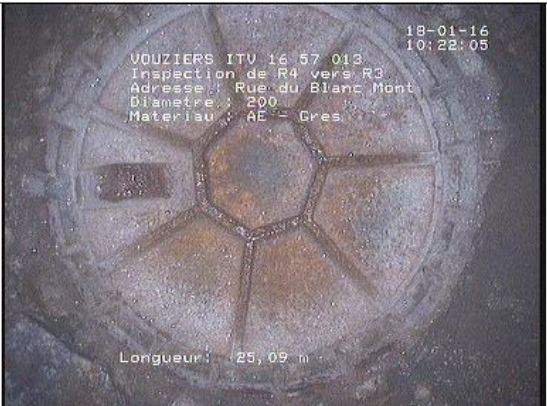
| <b>DISTANCE : 25.09 m</b> | <b>PHOTO : 32</b> | |

| <b>OBSERVATIONS :</b><br><b>BCEA - Regard de visite d'arrivée - Référence du noeud R3</b> | | |

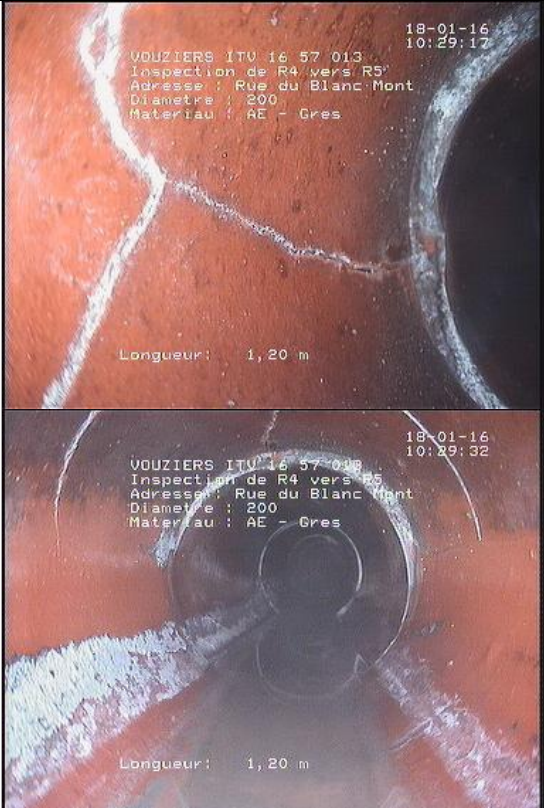
| <b>DISTANCE : 1.20 m</b> | <b>PHOTO : 33/34</b> | |

| <b>OBSERVATIONS :</b><br><b>BABBC - Fissure complexe fermée</b> | | |

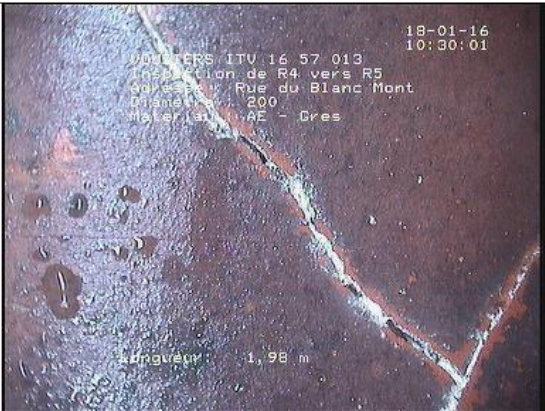
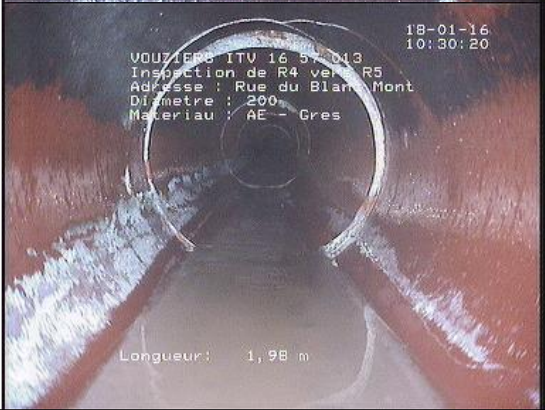
| <b>DISTANCE : 1.98 m</b> | <b>PHOTO : 35/36</b> | | |

| <b>OBSERVATIONS :</b><br><b>BABBC - Fissure complexe fermée</b><br><b>BAJB - Décentrage (radial)</b> | | | |

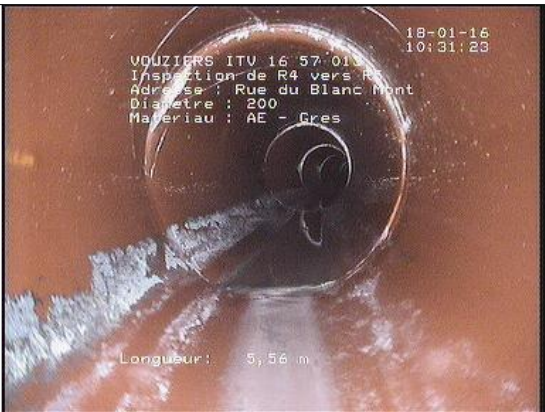
| <b>DISTANCE : 5.56 m</b> | <b>PHOTO : 37</b> | | |

| <b>OBSERVATIONS :</b><br><b>BABBC - Fissure complexe fermée</b> | | | |

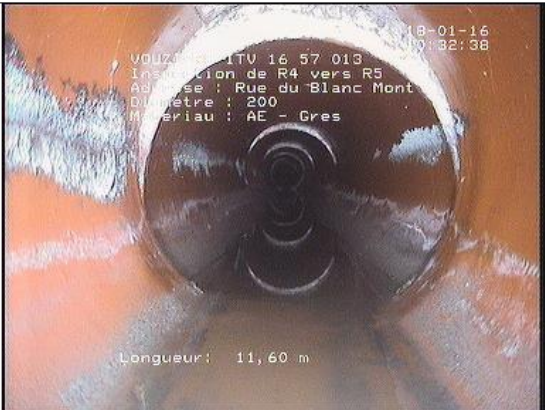
| <b>DISTANCE : 11.60 m</b> | <b>PHOTO : 38</b> | | |

| <b>OBSERVATIONS :</b><br><b>BAJB - Décentrage (radial)</b> | | | |

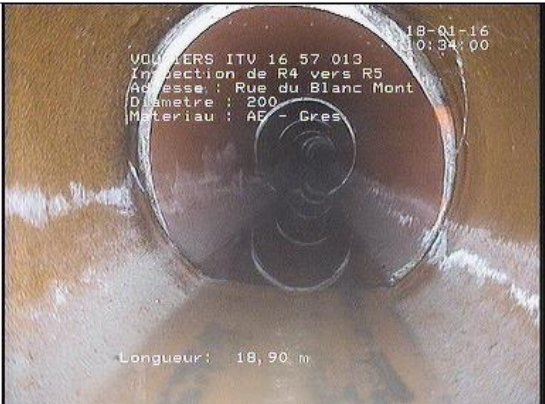
| DISTANCE : 18.88 m | PHOTO : 39 | |

| OBSERVATIONS :<br>BAJB - Décentrage (radial) | | |

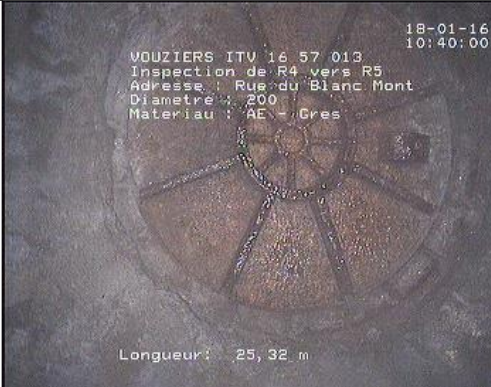
| DISTANCE : 25.32 m | PHOTO : 40 | |

| OBSERVATIONS :<br>BCEA - Regard de visite d'arrivée - Référence du noeud R5 | | |

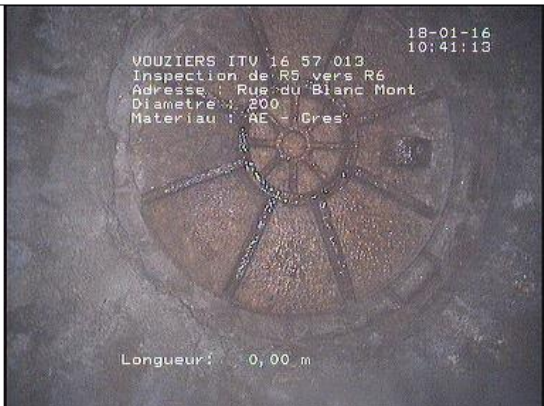
| DISTANCE : 0.00 m | PHOTO : 41 | |

| OBSERVATIONS :<br>BCDA - Regard de visite de départ - Référence du noeud R5 | | |

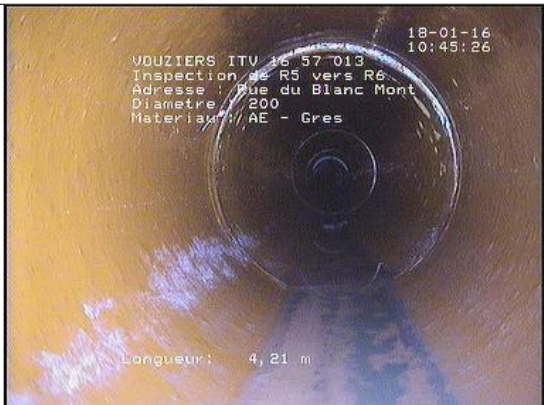
| DISTANCE : 4.20 m | PHOTO : 42 | |

| OBSERVATIONS :<br><b>BABBC - Fissure complexe fermée</b> | | |

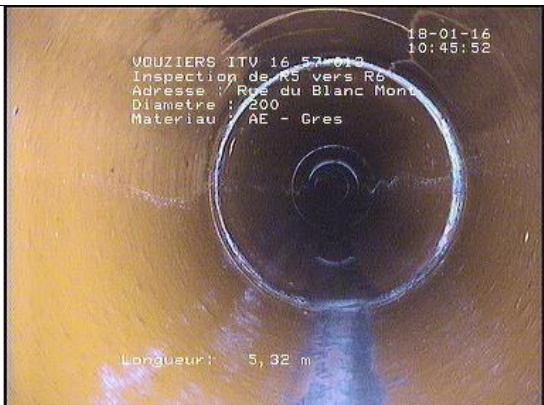
| DISTANCE : 5.32 m | PHOTO : 43 | |

| OBSERVATIONS :<br><b>BABBC - Fissure complexe fermée</b> | | |

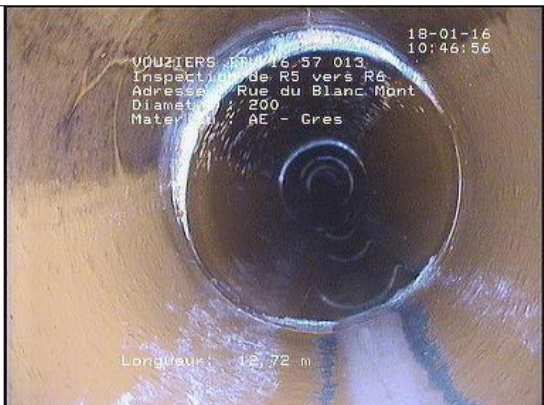
| DISTANCE : 12.72 m | PHOTO : 44 | |

| OBSERVATIONS :<br><b>BABBC - Fissure complexe fermée</b> | | |

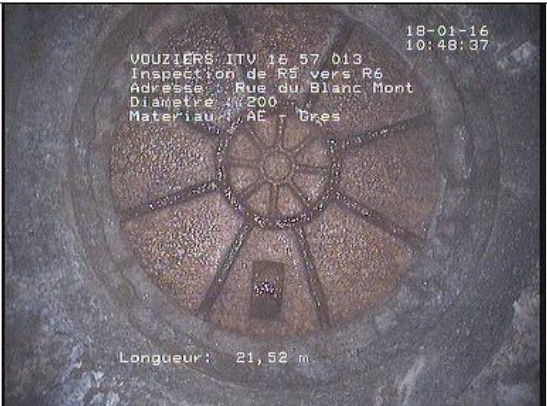
| <b>DISTANCE : 21.52 m</b> | <b>PHOTO : 45</b> | |

| <b>OBSERVATIONS :</b><br><b>BCEA - Regard de visite d'arrivée - Référence du noeud R6</b> | | |

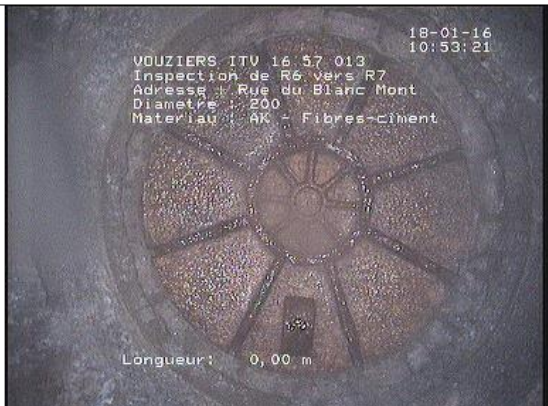
| DISTANCE : 0.00 m | PHOTO : 46 | |

| OBSERVATIONS :<br>BCDA - Regard de visite de départ - Référence du noeud R6 | | |

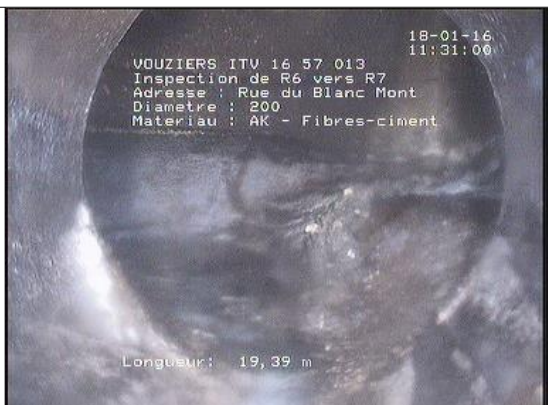
| DISTANCE : 19.39 m | PHOTO : 47 | |

| OBSERVATIONS :<br>BCEA - Regard de visite d'arrivée - Référence du noeud R7 | | |
