**RAPPORT D'INSPECTION TELEVISEE**  
**N° 16 52 008**

Commune :	<b>VOUZIERS</b>
Adresse :	<b>Rue des Poilus</b>
Quartier ou complément :	
Date de début d'inspection :	<b>19 janvier 2016</b>
Date de fin d'inspection :	<b>19 janvier 2016</b>

Client :	<b>VEOLIA RETHEL</b>
----------	----------------------

Numéro de dossier :	<b>16 52 008</b>	Numéro de devis :	<b>16 5 009~01</b>
Objectif de l'inspection :	<b>Inspection de routine de l'état</b>		
Nom du réseau :			
Type de réseau :	<b>Eaux usées</b>

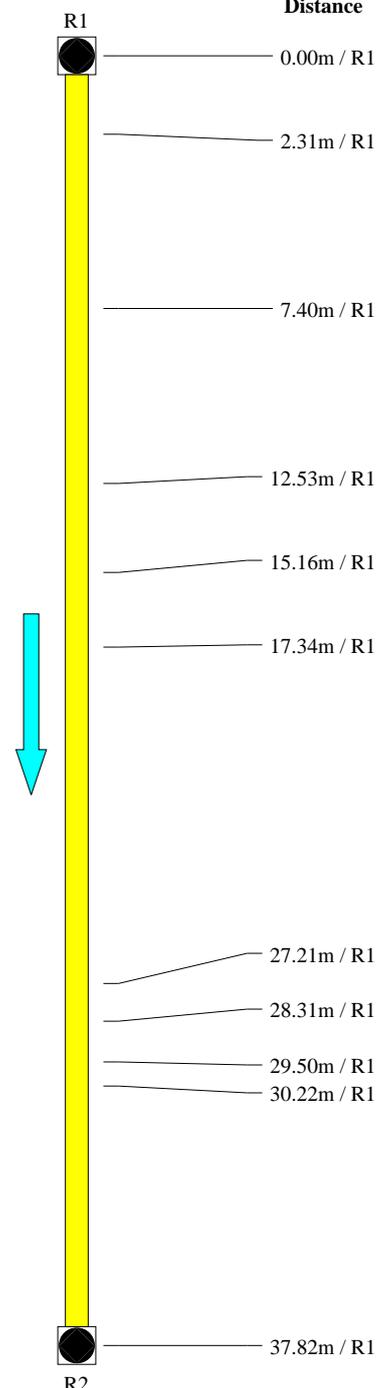
### SYNTHESE DU TRONÇON R1 VERS R2

0.00m / R1		BCDA - Regard de visite de départ - Référence du noeud R1	5
	2.31m / R1	1	BAIAB - Anneau d'étanchéité pénétrant et pendant au dessus de la ligne médiane horizontale mais non rompu à 12h	5

7.40m / R1	2	BAIAD - Anneau d'étanchéité pénétrant et rompu à 2h	5
	12.53m / R1	3	BAIAD - Anneau d'étanchéité pénétrant et rompu à 10h	5
	15.16m / R1	4/5	BABBB - Fissure circumférentielle fermée BDDC - Niveau d'eaux usées troubles - Flache	6

29.50m / R1	9/10	BAKJ - Trou dans le revêtement à 9h	7
	30.22m / R1	11/12	BAFBE - Dégradation de surface, écaillage sans cause évidente à 10h	8
	37.82m / R1	13	BCEA - Regard de visite d'arrivée - Référence du noeud R2	8
