RAPPORT D'INSPECTION TELEVISEE
N° 16 57 015

Commune :	VOUZIERS
Adresse :	Rue des Artisans
Quartier ou complément :	
Date de début d'inspection :	18 janvier 2016
Date de fin d'inspection :	19 janvier 2016

Client :	VEOLIA RETHEL
----------	----------------------

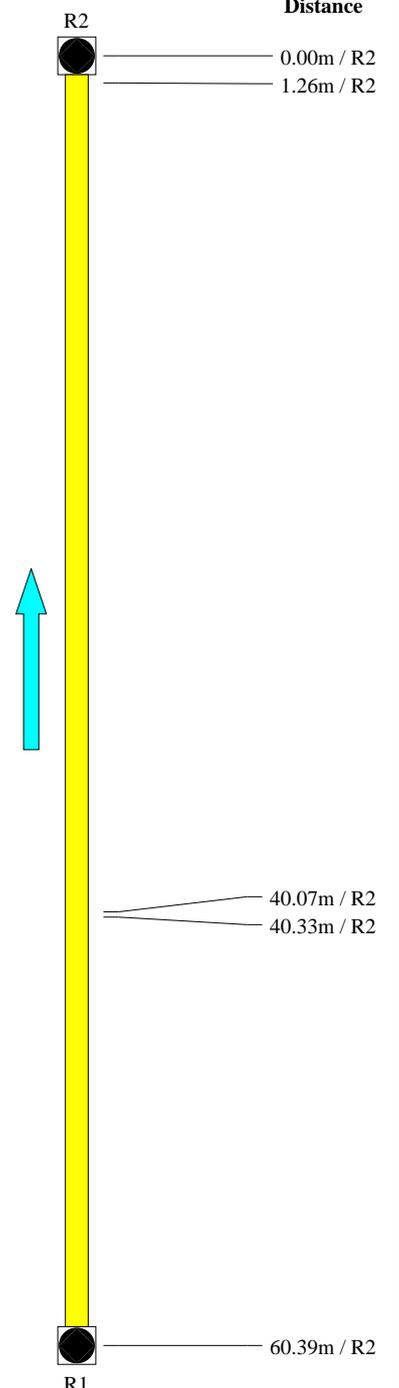
SYNTHESE DU TRONÇON R2 VERS R1

0.00m / R2	1	BCDA - Regard de visite de départ - Référence du noeud R2	6
	1.26m / R2	2/3	BABBC - Fissure complexe fermée de 10h à 2h	6
	40.07m / R2	4/5	BABBB - Fissure circonférentielle fermée	7
	40.33m / R2	6/7	BAKJ - Trou dans le revêtement à 2h	7
	60.39m / R2	8	BCEA - Regard de visite d'arrivée - Référence du noeud R1	8

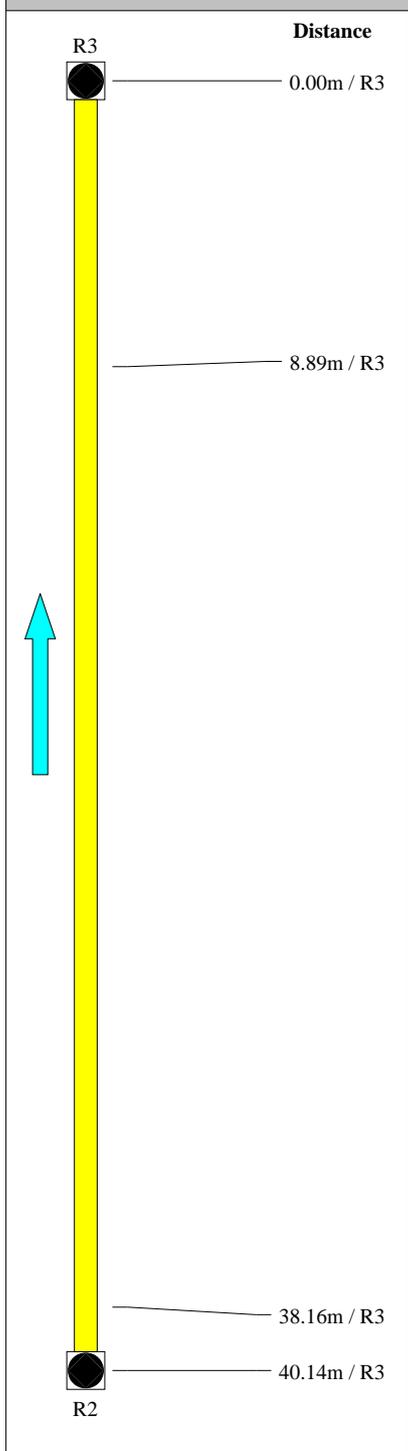
SYNTHESE DU TRONÇON R3 VERS R2

0.00m / R3		BCDA - Regard de visite de départ - Référence du noeud R3	11
	8.89m / R3	9/10	BAKJ - Trou dans le revêtement à 11h	11
	38.16m / R3	11/12	BCBE - Réparation ponctuelle : trou réparé de 7h à 11h	12
	40.14m / R3	13	BCEA - Regard de visite d'arrivée - Référence du noeud R2	12

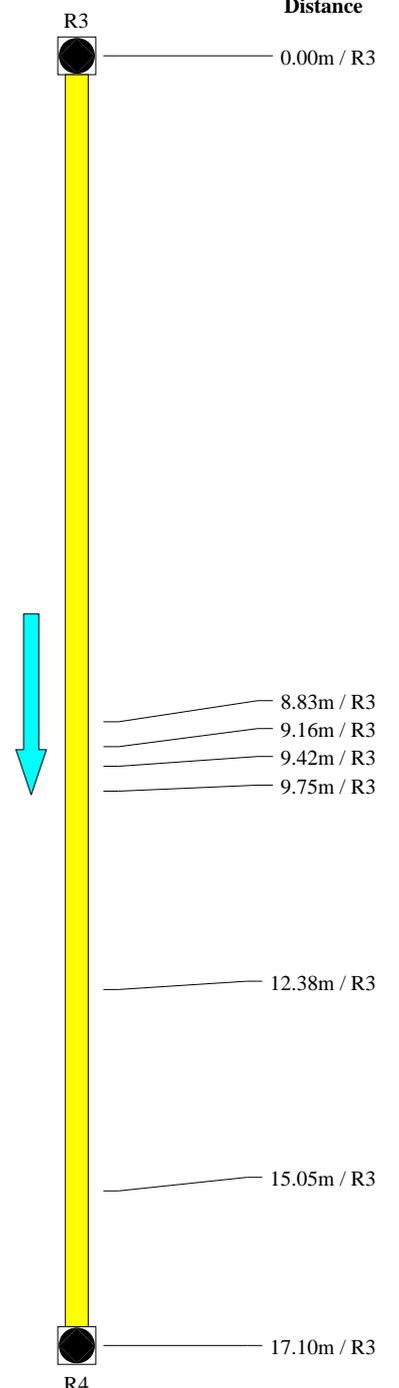
SYNTHESE DU TRONÇON R3 VERS R4

8.83m / R3	14/15	BAFZE - Dégradation de surface sans cause évidente, autres dégradations à 10h	15
	9.16m / R3	16/17	BAFZE - Dégradation de surface sans cause évidente, autres dégradations à 12h	16
	9.42m / R3	18/19	BAFZE - Dégradation de surface sans cause évidente, autres dégradations à 1h	16
	9.75m / R3	20/21	BAFZE - Dégradation de surface sans cause évidente, autres dégradations à 2h	17
	12.38m / R3	22/23	BCBE - Réparation ponctuelle : trou réparé à 2h	17
	15.05m / R3	24/25	BAFZE - Dégradation de surface sans cause évidente, autres dégradations à 2h	18
R4	17.10m / R3	26	BCEA - Regard de visite d'arrivée - Référence du noeud R4	18

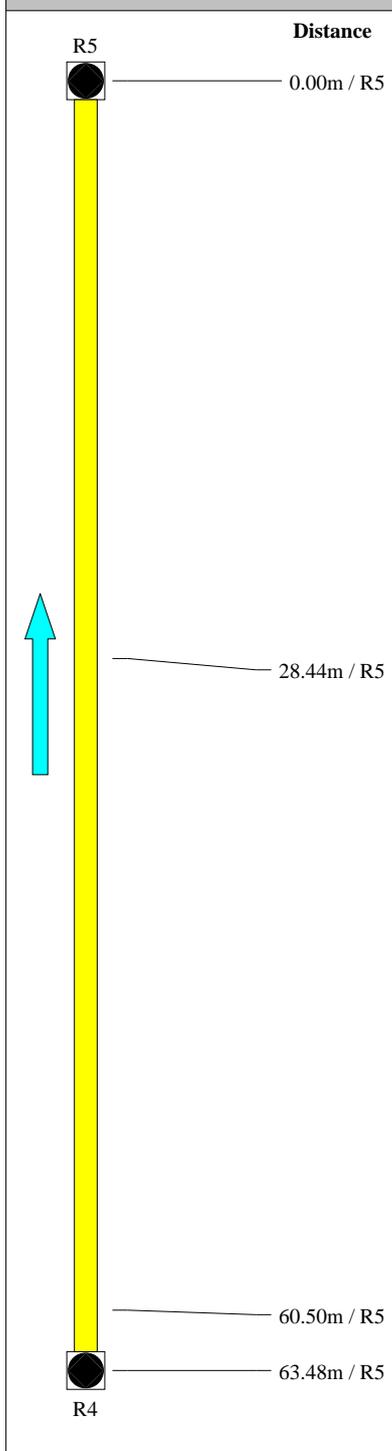
SYNTHESE DU TRONÇON R5 VERS R4

0.00m / R5		BCDA - Regard de visite de départ - Référence du noeud R5	21
	28.44m / R5	27/28	BCBE - Réparation ponctuelle : trou réparé de 9h à 2h	21
	60.50m / R5	29/30	BABBB - Fissure circumférentielle fermée	22
	63.48m / R5	31	BCEA - Regard de visite d'arrivée - Référence du noeud R4	22

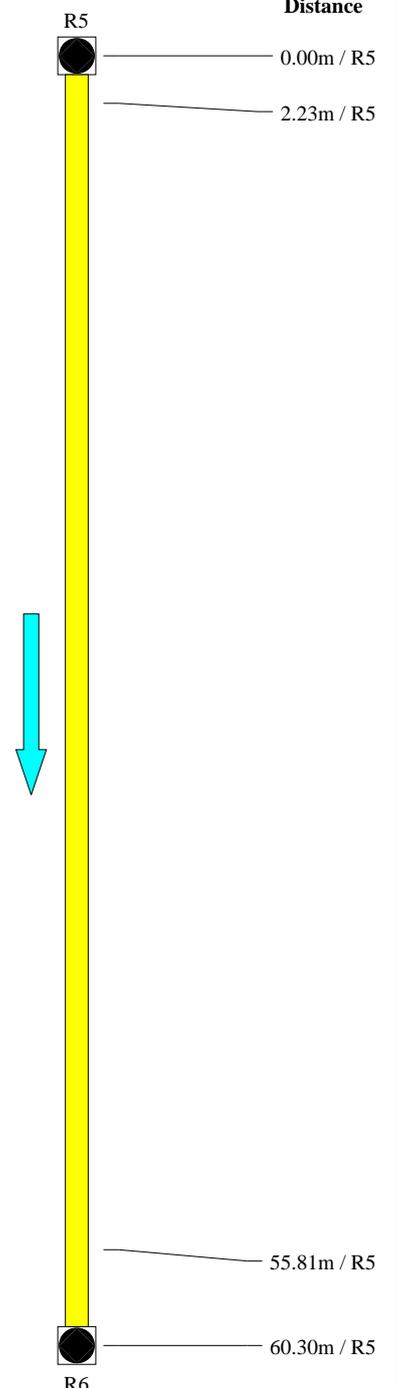
SYNTHESE DU TRONÇON R5 VERS R6

0.00m / R5		BCDA - Regard de visite de départ - Référence du noeud R5	25
	2.23m / R5	32/33	BAFZE - Dégradation de surface sans cause évidente, autres dégradations à 9h	25
	55.81m / R5	34/35	BAFZE - Assemblage - Dégradation de surface sans cause évidente, autres dégradations de 7h à 8h	26
	60.30m / R5	36	BCEA - Regard de visite d'arrivée - Référence du noeud R6	26
